ケレン機能を有していない ROV による 港湾施設点検マニュアル(案)

令和4年2月

静岡商工会議所

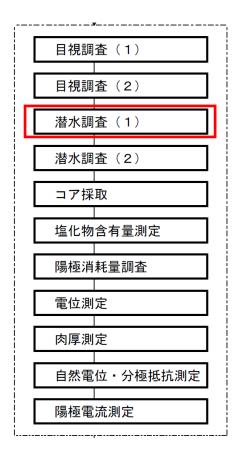
図2.2-1 潜水士による点検フロー

潜水士による点検フローにおいて、潜水調査(1)と潜水調査(2)は以下の作業を 行う。

- ■潜水調査(1):潜水士により、海面下の部材について劣化・損傷状況等の調査を 行い、記録を整理する。
- ■潜水調査(2):潜水士により、鋼材の一部の付着物除去後、劣化・損傷状況等の 調査を行い、記録を整理する。

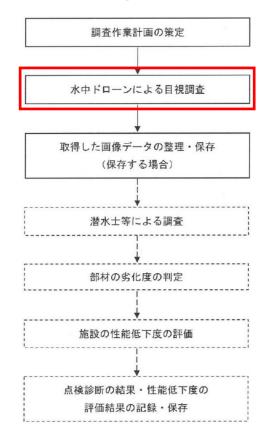
図2.2-2 ROVによる点検フロー

付着物を除去する機能を有しない ROV(図 2.2-2: 水中ドローン)は、部材の外観状態を観察するのみに留まるものと考えられが、ROV により対象部材全体の外観をおおよそ把握することができれば、潜水士により付着物の除去を伴う'目視'を行う潜水調査(2)で、部材の選定や、鋼材の肉厚測定等の詳細調査を実施する箇所を選定することができ、潜水士による潜水調査(1)を代替することが可能になる。

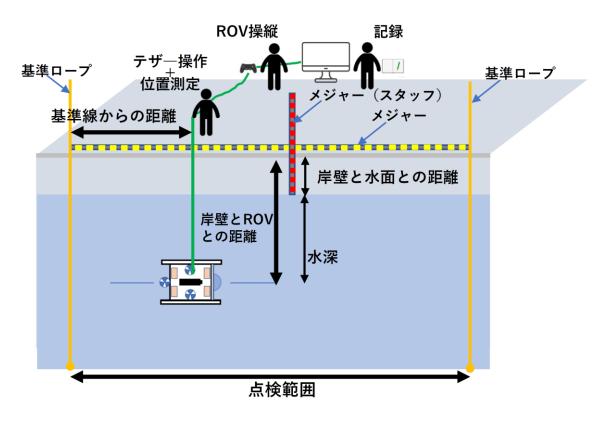
図 2.3-1 人員の配置と ROV の位置測定

- ・人員は、ROV操作者、テザー操作者、記録員の3名で行う。
- ・必要に応じて、指導員等を配置する。 (参照:図2.3-1)

テザー操作者は変状を確認した ROV のテザーを垂直に保持して、岸壁上に設置したメジャーの位置から、基準線から法線方向の距離を測定する。(参照:図2.3-1)

水面から岸壁までの距離を、メジャー(スタッフ)で測定し、測定時の ROV の水深に加算することで垂直方向の位置を測定する。 (参照:図 2.3-1)

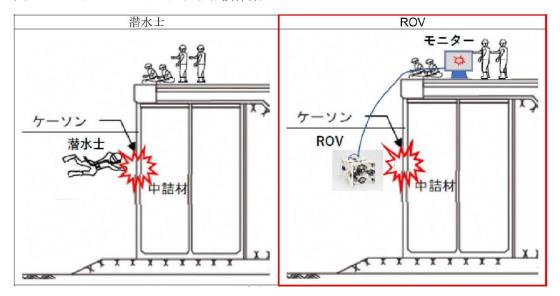
図 2.3-7 ケーソン式における点検作業

・ケーソン式の構造と点検作業の概要を以下に示す。 (参照:図2.3-7)

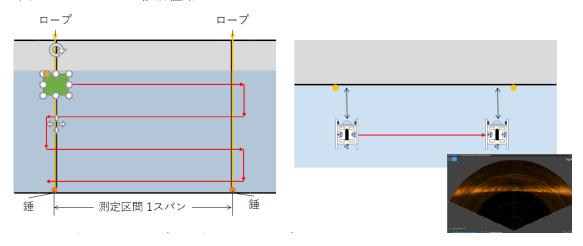
図 2.3-8 ROV の移動経路

- ・ケーソンの1ブロックを測定区間とし、測定区間の両端にロープを垂らす。
- ・海面の近くの水深で片方のロープから反対側のロープまで ROV を水平に移動させる。
- ・反対側のロープの位置で水深を下げて、スタートした側のロープまで水平に移動させる。
- ・海底に近くまで以上の手順を繰り返して ROV を移動させ、ROV のカメラでケーソン の壁面全体の画像データを記録し、モニターに画像を表示する。
- ・ケーソン壁面と ROV の距離は、海水の濁度に応じ、点検可能な画質が維持できる範囲で、同時にできるだけ壁面から離れて撮影範囲を広くできる距離を設定する。
- ・水深を下げる距離は、上下の画像が重なり、ケーソン全面を撮影できるように設定する。
- ・変状の採寸は ROV に設置したメジャーを変状箇所に当てて、画像から採寸する。 (参照:図2.3-8)

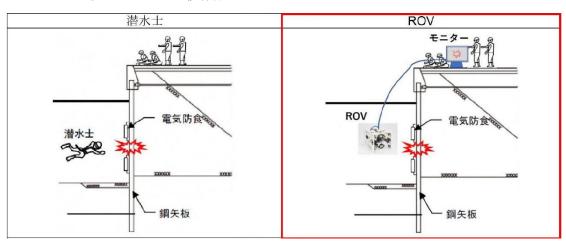
図 2.3-9 矢板式における点検作業

・矢板式の構造と点検作業の概要を以下に示す。 (参照:図2.3-9)

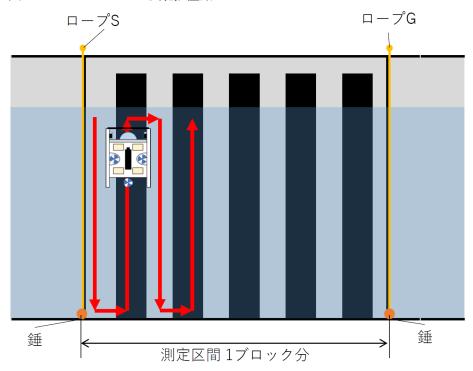
図 2.3-10 ROV による撮影経路

- ・測定区間の両端にロープを垂らす。
- ・一方のロープの位置で、測定区間内の矢板に沿って ROV を海面付近から垂直に潜航する。
- ・海底部付近に到達したら、ROV を測定区間内の隣接する矢板に移動する。
- ・矢板に沿って海面付近に向けて ROV を垂直に上昇させる。
- ・海面付近に到達したら、反対側のロープの位置に到達するまで上記の作業を繰り返す。 (参照:図2.3-10)

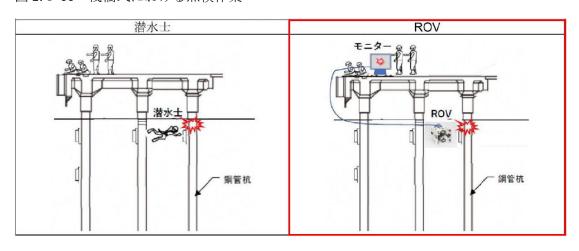
図 2.3-11 桟橋式における点検作業

・桟橋式の構造と点検作業の概要を以下に示す。 (参照:図2.3-11)

- ・カメラの画角と撮影範囲から、鋼管杭の全周を撮影できるように、撮影方位を複数等 間隔で設定する。
- ・設定した方位を維持し、海面付近から海底付近まで潜行して撮影し、終了後海面付近
